東海第二発電所

防潮堤（鋼製防護壁）において 確認された事象と対応について

2024年10月15日
日本原子力発電株式会社
東海事業本部

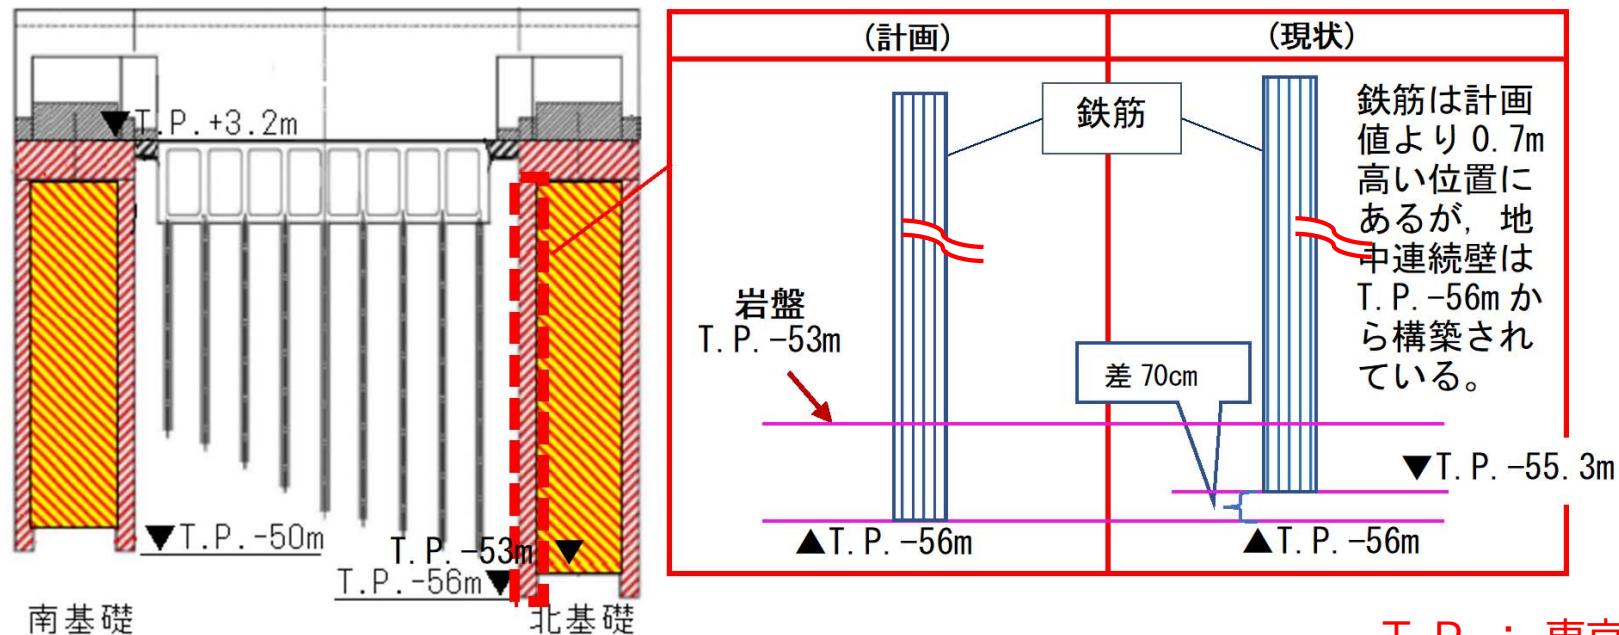
鉄筋の高止まりのイメージ

北基礎鉄筋の高止まり

- 2023年4月、北基礎地中連続壁を構築中、鉄筋が設計の深さから70cm高い位置に止まる事象(高止まり)が確認されたため、当該工事を中断し対策を検討した。
- また、取水構造物は運転状態を継続する必要があったことから、当該構造物の構造・強度に影響を与えない対策を検討した。
- その結果、鉄筋の高止まりした箇所については、鉄筋は岩盤(T.P. -53m)に到達していること及び掘削溝はT.P. -56mまで施工されていること、また、鉄筋が高止まった状態でも、T.P. -53mからT.P. -56mまでの鉄筋コンクリート強度は、必要な強度を上回ることを確認した。
- このため、北基礎地中連続壁の施工を再開した。

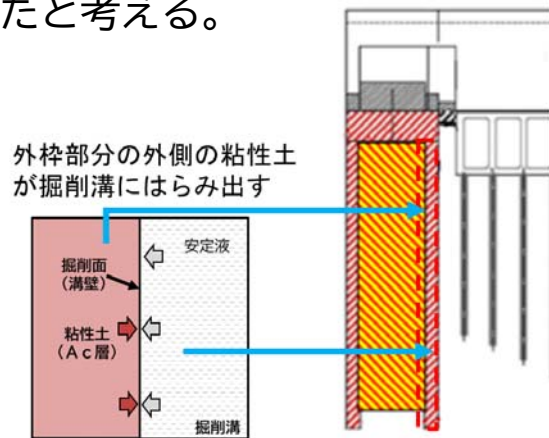
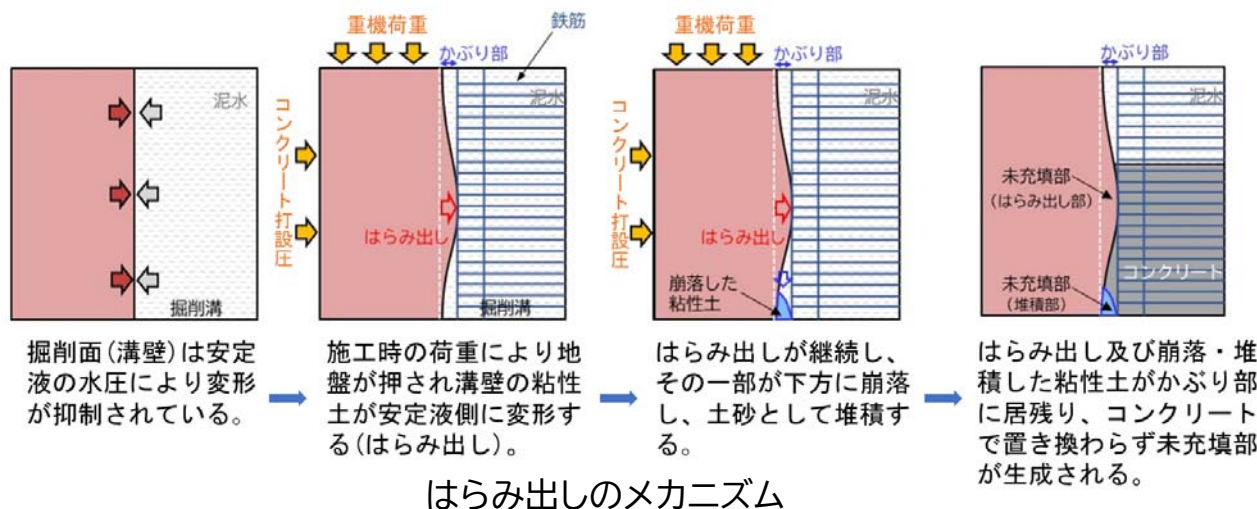
中実部側コンクリートの未充填

- 2023年6月、南基礎中実部の掘削を実施し壁面を目視で確認したところ、地中連続壁部にコンクリートの未充填が発生していることを確認した。また、2023年8月、北基礎中実部の掘削を実施していたところ南基礎と同様な事象が発生していることを確認した。このため、工事を中断し南基礎及び北基礎地中連続壁の調査を開始した。
- コンクリートの未充填は、地盤の粘性土のはらみ出し（及び同土砂の崩落）による打設箇所の閉塞等により発生したと考える。

○粘性土のはらみ出しの原因

- ・重機による荷重
- ・掘削溝の据え置き期間
- ・安定液と地下水の水位差

未充填を確認した

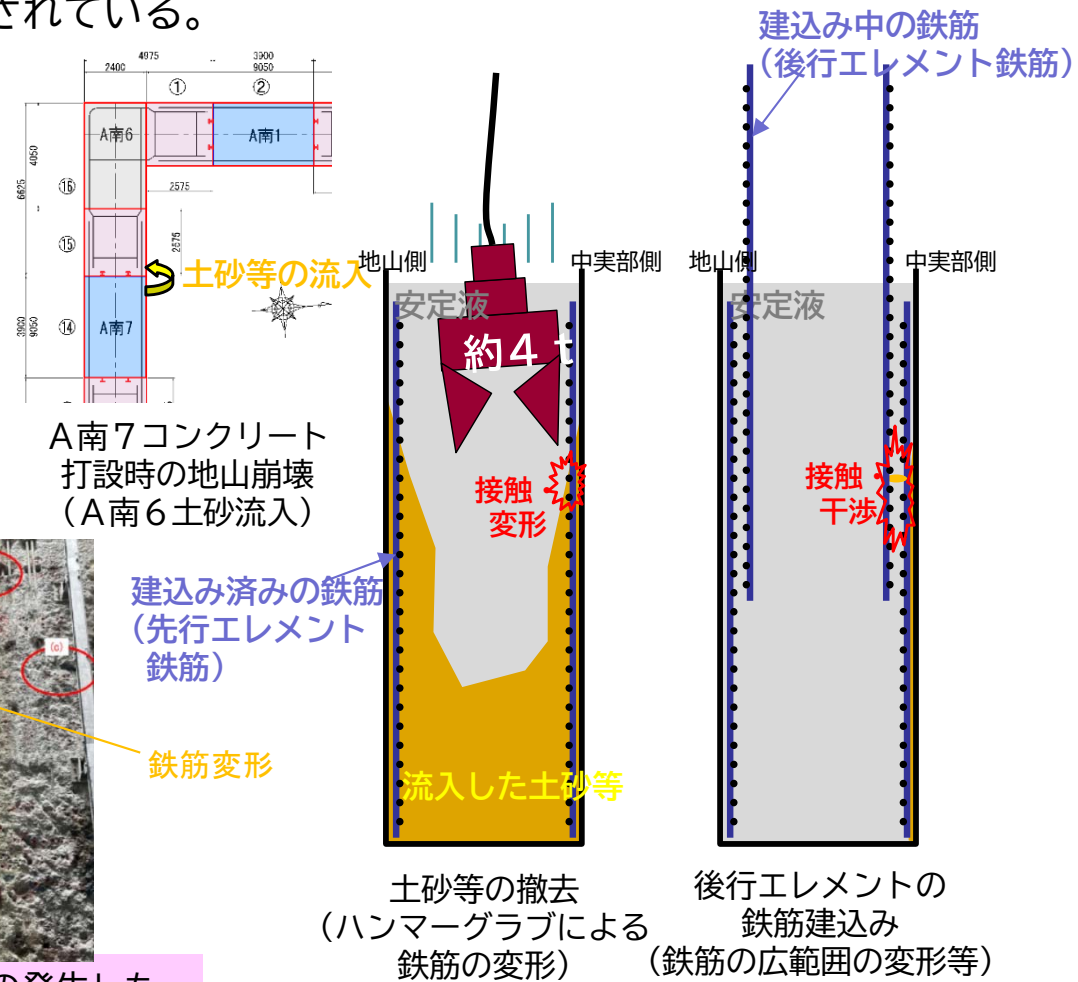
鉄筋の変形等

- 2023年6月、南基礎中実部の掘削を実施したところ地中連続壁部鉄筋の変形等が発生していることを確認した。また、2023年8月、北基礎中実部の掘削を実施していたところ南基礎と同様な事象が発生していることを確認した。このため、工事を中断し南基礎及び北基礎地中連続壁鉄筋の調査を開始した。
- ハンマーグラブを使用した箇所で鉄筋の変形等が確認されている。

⑭のコンクリート打設時に中実部側地山が崩れ、土砂等が⑮に流入、堆積。

同土砂等の撤去にハンマーグラブを利用。ハンマーグラブが設置済鉄筋に接触し、同鉄筋を変形。

後行エレメントの鉄筋建込みにて設置済鉄筋の損傷部に接触・干渉し、先行・後行の鉄筋かごの広範囲に変形等が発生。

中実部側の観察結果や発生メカニズムから確認・想定される変形等の発生した鉄筋は、地中連続壁の鉄筋の3%程度(基礎の計画数量全体の1%強)程度である。
