## 東海第二発電所 中央制御室内制御盤における 火災の発生について

東海第二発電所 中央制御室 制御盤内写真

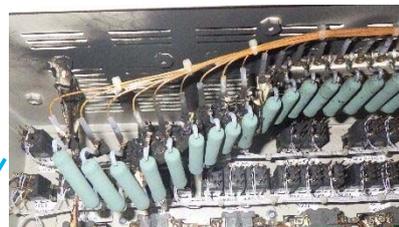
写真 3 制御盤内写真

発 見 日 時 : 2月4日13時54分（当社確認時刻）  
発 生 場 所 : 東海第二発電所中央制御室（屋内：非管理区域）  
発 見 者 : 当社社員  
発 見 時 の 状 況 : 中央制御室内の移動式炉心内計装制御盤の隙間から炎（こぶし大）及び煙を確認したため、直ちに二酸化炭素消火器を使用した消火活動を行い、消火を確認しました。  
公設消防への通報 : 2月4日13時55分  
公設消防による確認 : 現場を確認した公設消防により、14時28分に、鎮火が確認されました。また、14時55分に火災と判断されました。  
施 設 へ の 影 響 : なし  
放射線物質の漏えい : なし  
環 境 へ の 影 響 : なし  
人の汚染や被ばく : なし  
人 身 災 害 : なし  
備 考 : 本事象は実用炉規則第134条（事故故障等の報告）に該当するものではありません。

隙間から炎 (こぶし大) 及び煙を確認した箇所
