台風 13 号に伴う線状降水帯による  
上下水道施設の被害状況等について

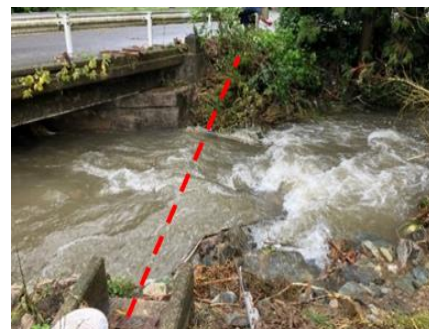
北ノ沢川を横断していた配水管（鋼管：口径100mm）が河川の増水により流出した。

被災後（右岸より）

漏水による断水（8軒）が発生したため、9月9日（土）早朝から給水車による応急給水活動を実施した。同日に仮管（口径50mm）を設置する仮復旧工事を実施し、午後5時に断水は解消した。今後は、北ノ沢川の護岸工事に併せて、配水管を設置する本復旧を予定している。

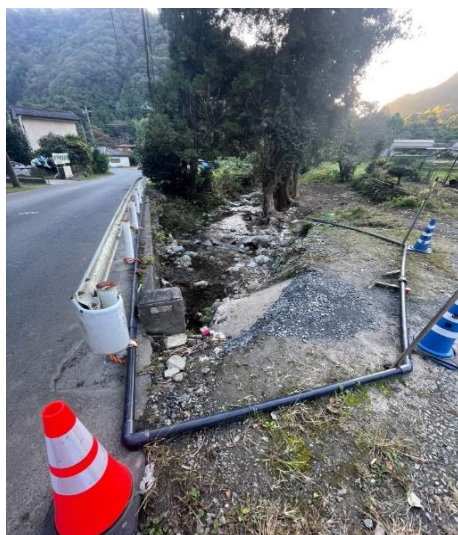
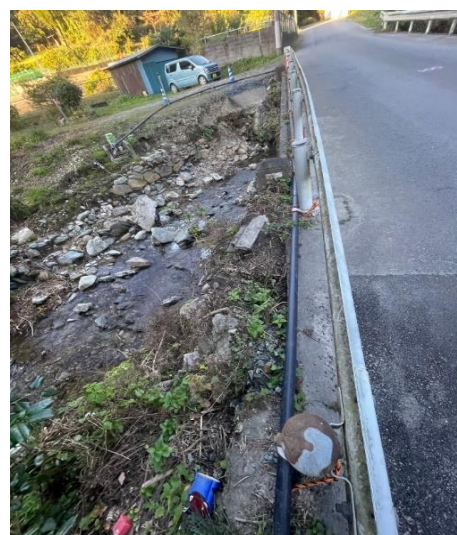
仮配管により通水し、断水は解消している。

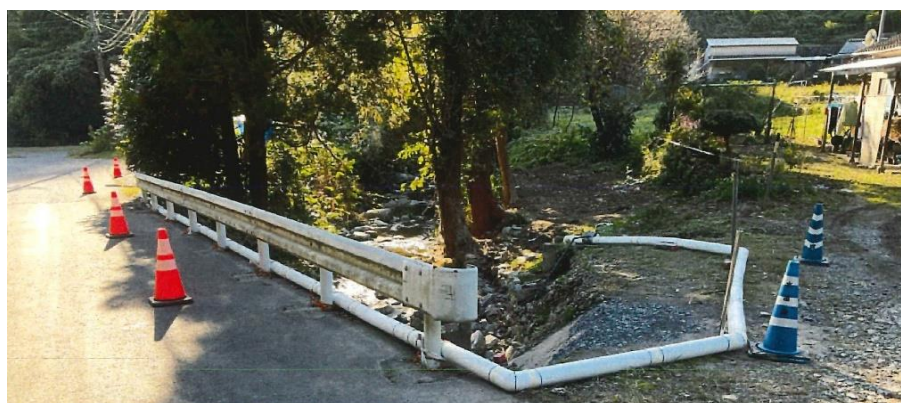
現在の状況（仮配管に保温材を設置して凍結防止を図っている。）

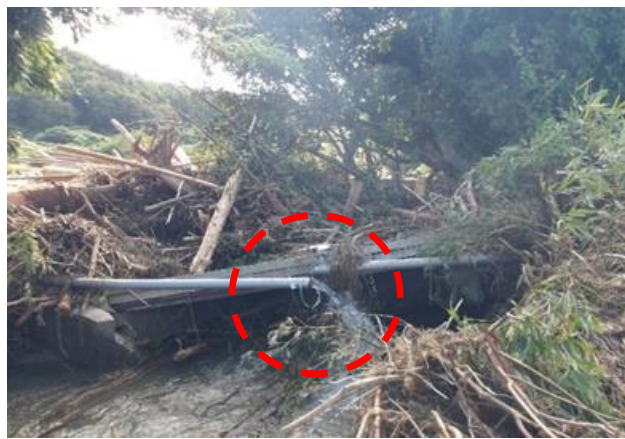
東連津川に架かる橋に添架している配水管（鋼管：口径100mm）が河川の増水により折損した。

被災後（上流部より）

9月14日（木）に仕切弁を新設し、別ルート配水により断水することなく仮復旧工事を実施した。今後は、東連津川の橋梁修繕工事と併せて、配水管を設置する本復旧を予定している。

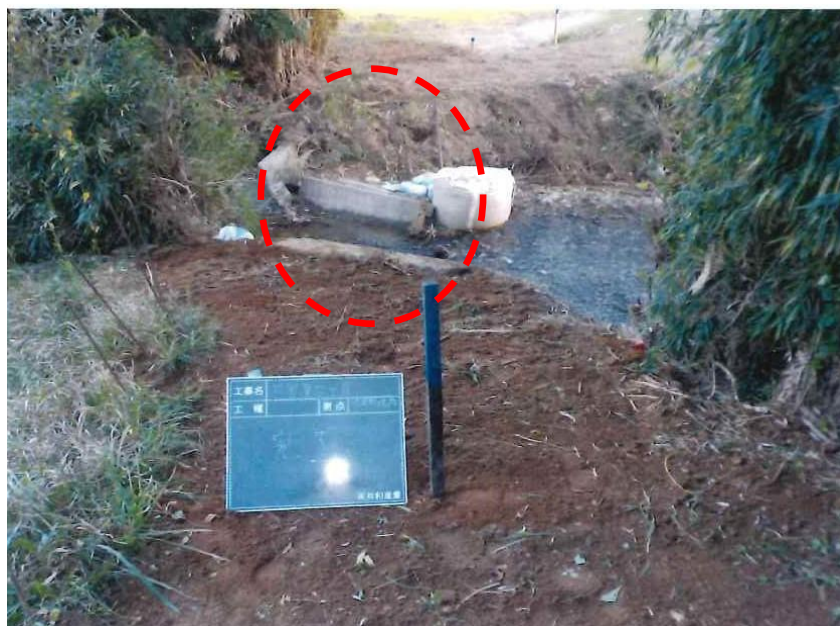
現在の状況（河川横断の配水管折損部を取り除いている。）

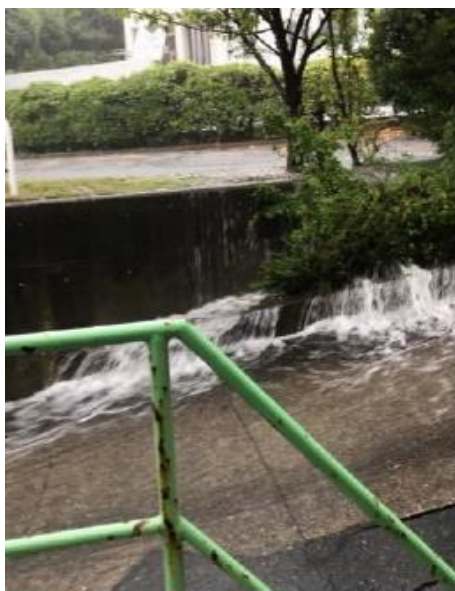
東側車路

- ・降雨により池の川処理場への汚水流入量が急激に増加
- ・地形的に処理場が低い位置にあるため、周辺道路からの雨水の流入
- ・周辺の道路冠水による雨水の流入

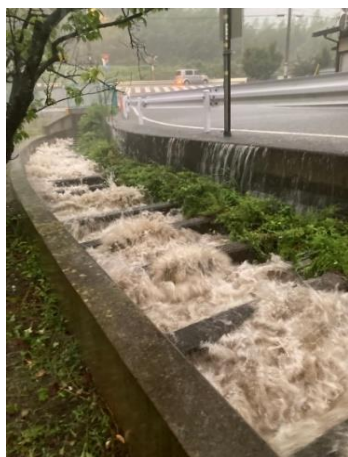
- ・流入水路（B系）から汚水が溢れる
- ・流入水（A系）が溢れ始め、処理場の地下及び地上階に流れ込む
- ・敷地に隣接する水路（普通河川泉川）から越水し、放流水路に流れ込む

泉川の越水

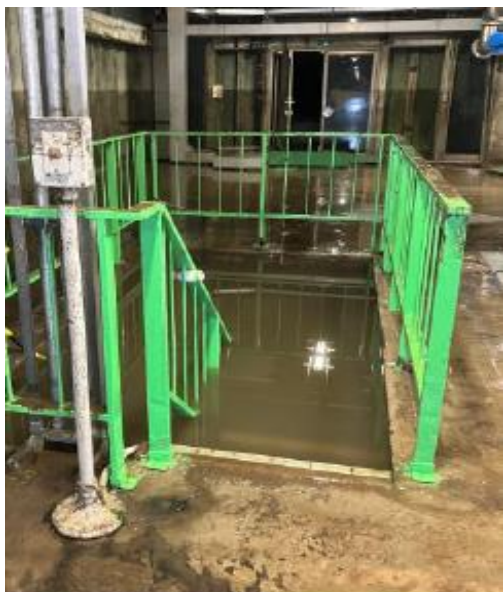
- ・ 泉川の水が放流水路に流れ込み、逆流したことに伴い、水位が上昇し、施設内が浸水
- ・ 地下階の床排水ポンプにて排水するも水位は上昇し、ポンプの操作盤及び地下階が冠水し、全機能停止

冠水した地下階

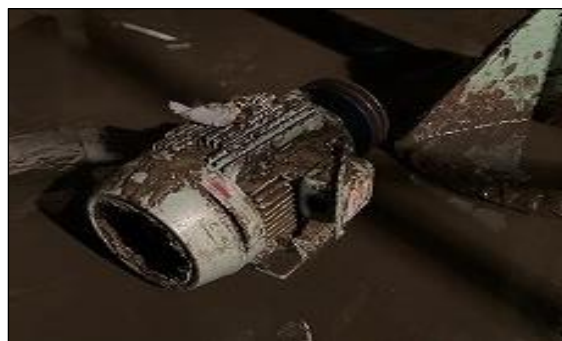
- ・ 雨水が引いた施設内の様子

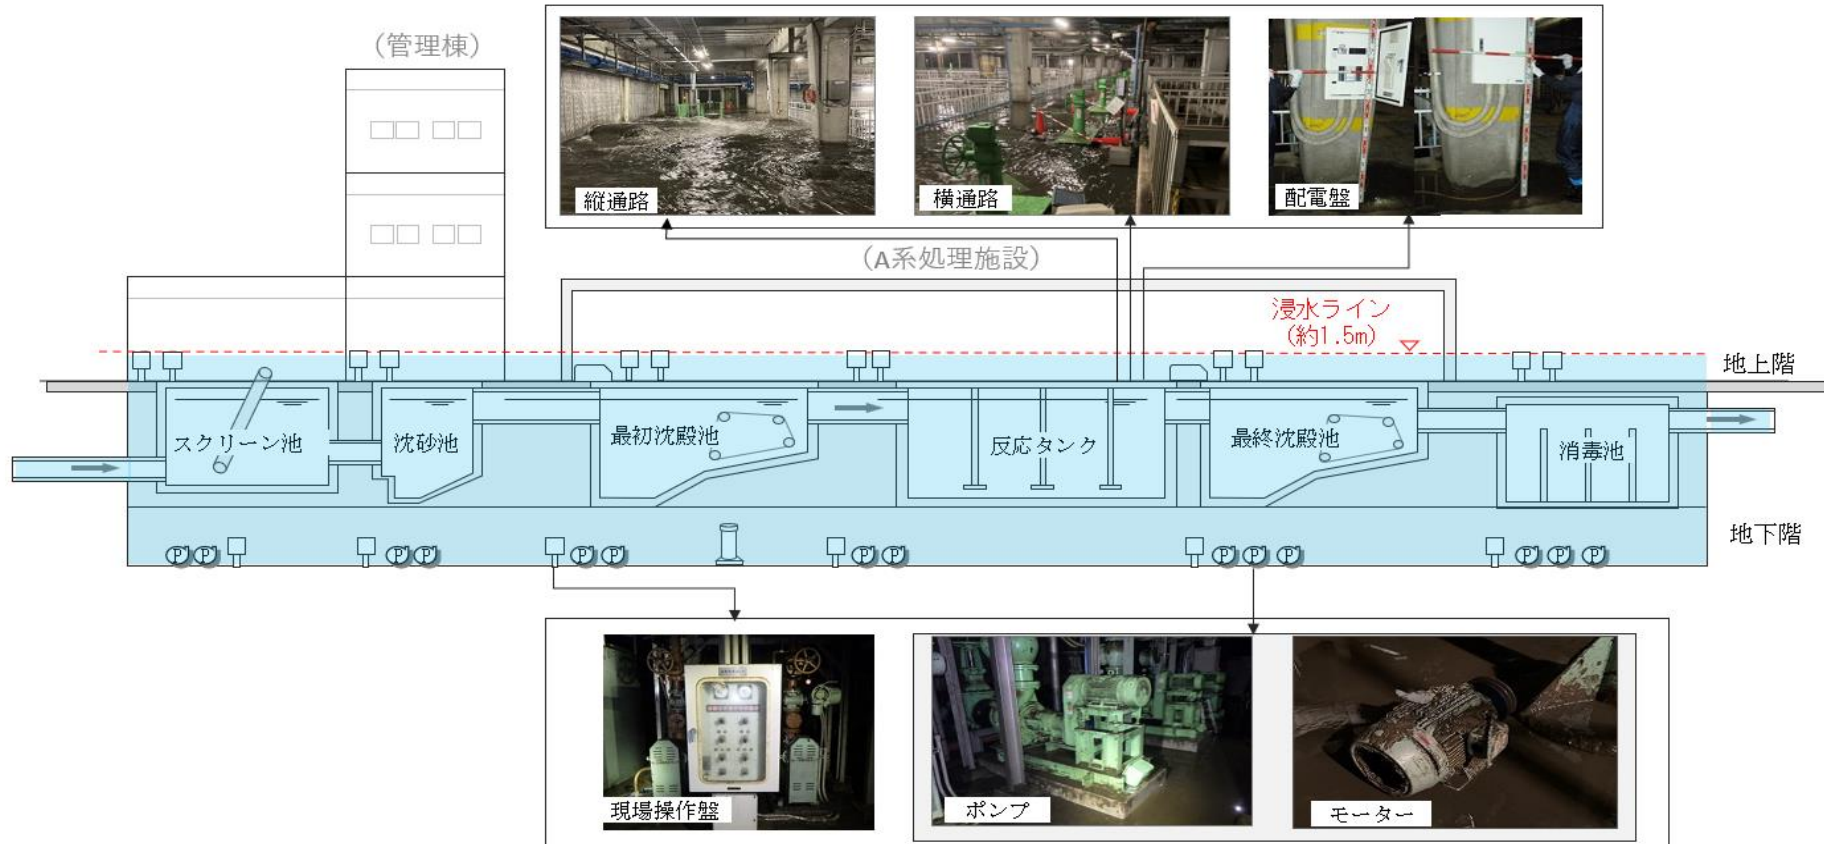
## 池の川処理場浸水（断面イメージ図）

9月8日（金）午後5時40分頃、汚水流入量の異常な増加とともに、池の川処理場処理水の放流先である泉川から溢水し始め、周辺からの雨水流入と併せ、水処理施設の約1.5メートルまで浸水した。水処理施設の地下部分が水没し、ポンプ、モーター、配電盤、計器類などが被災した。

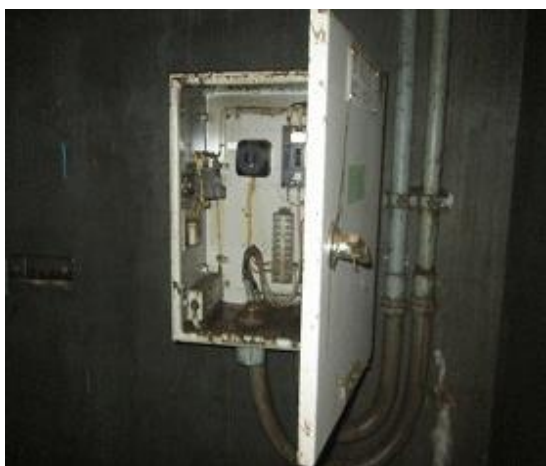
滑川中継ポンプ場

- ・滑川中継（浸水のため、ポンプ起動不可）
- ・河原子中継（浸水のため、付帯機器の機能停止(臭気ファン、ゲート扉等)）
- ・会瀬中継（浸水のため、付帯機器の機能停止(電動弁、照明、コンセント等)）
- ・東町中継（浸水のため、付帯機器の機能停止(水位計、照明)）
- ・田沢中継（浸水のため、ポンプ3台のうち1台起動不可）
- ・桐木田中継（浸水のため、付帯機器の機能停止(コンセント)）
- ・茂宮（浸水のため、付帯機器の機能停止(照明、コンセント)）

※ポンプ場の浸水は、周辺雨水の流入ではなく、ポンプの能力を超える汚水の流入があったため、ポンプ場内に流入してきた汚水が滞留したものの。

- ・滑川中継（運転制御変更により仮復旧、その後自動運転を継続）
- ・河原子中継（ポンプは、自動運転継続だが、臭気ファンやゲート扉等は今後修繕工事）
- ・会瀬中継（運転制御変更により仮復旧、その後自動運転を継続）
- ・東町中継（水位用電極の交換や運転制御変更により仮復旧、その後自動運転を継続）
- ・田沢中継（運転制御変更により仮復旧、自動運転を継続）
- ・桐木田中継（水位計の調整により仮復旧、自動運転継続）
- ・茂宮（ポンプ施設内の洗浄、自動運転継続）

ポンプ場施設の本復旧は、処理場と同様、令和5年度中に順次着手する。

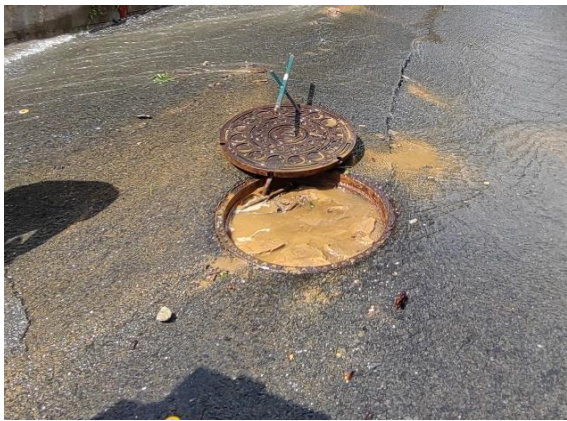
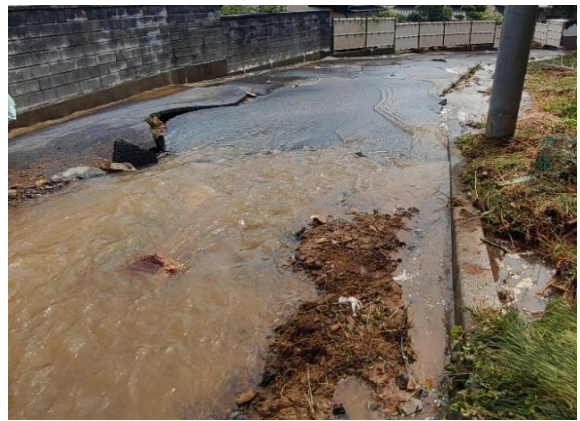
滑川本町 2 丁目地内

準用河川北川支流の宿並排水路の暗渠が流木や土砂等により閉塞し、道路上に溢水した。溢水により、舗装面の亀裂等から路盤に水が浸入して舗装を破損するとともに、マンホール蓋をずらし、土砂がマンホール内に堆積し、破損した。

道路工事に併せて、排水路内の土砂を撤去後、管内の土砂を取り除きマンホール蓋を設置する本復旧を予定している。

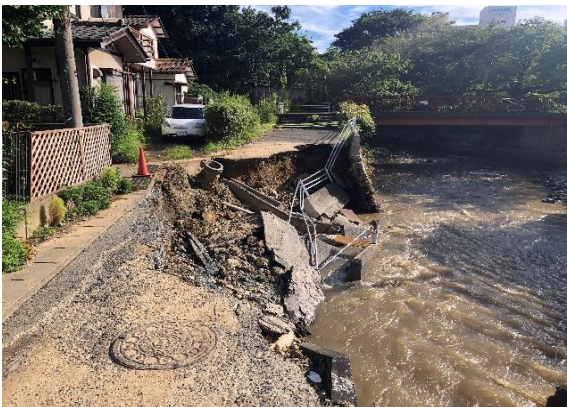
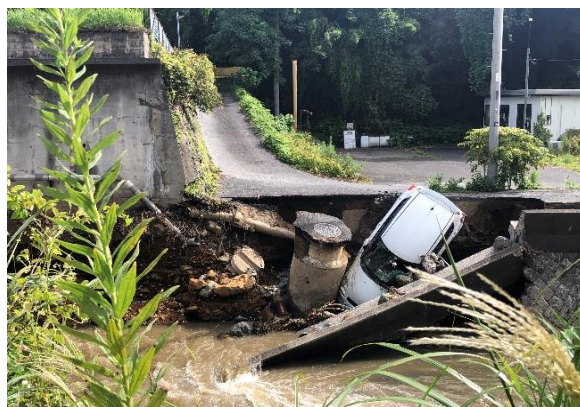
神峰町 3 丁目地内（2 か所）

二級河川宮田川の護岸決壊により、下水道管（ヒューム管：口径 250 mm）が破断し、流出した。

仮設配管（78.5 m）でポンプアップ処理をし、仮復旧している。今後は、宮田川の護岸復旧工事に併せて、本復旧を予定している。
