日立市本庁舎浸水対策に関する在り方検討 ワーキングの中間報告について

総務部総務課
都市建設部都市整備課

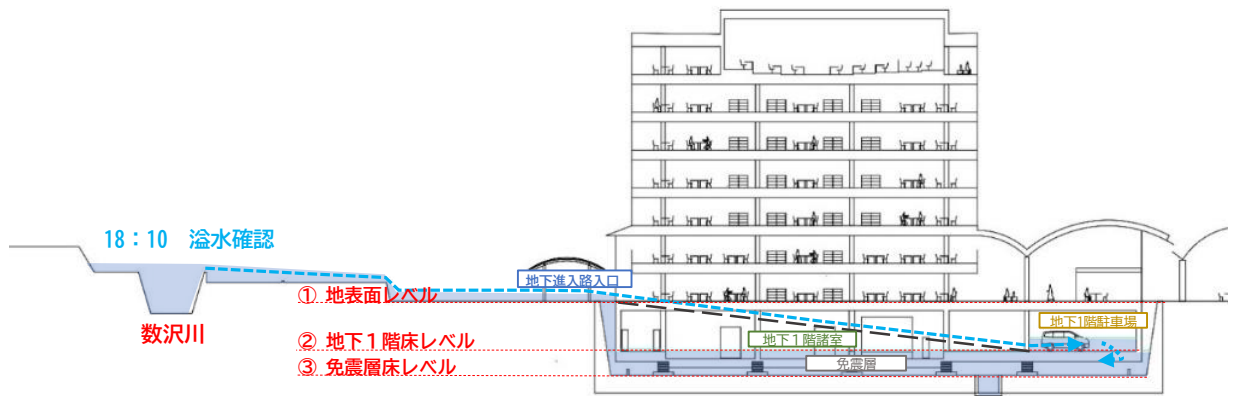
図1 浸水深測定位置図

- (1) 図1は、①地表面レベル、②地下1階床レベル、③免震層床レベルでの浸水深を測定した位置を示している。
- (2) 図2は、青色のグラフが地下進入路入口、黄色のグラフが地下1階駐車場、緑色のグラフが地下1階諸室、黒色のグラフが免震層で、横軸に経過時間、縦軸に各床レベルからの浸水深を示している。
- (3) 地下進入路入口の浸水深のピーク時刻は、監視カメラの映像から、18時35分であることを確認できたが、地下1階駐車場には監視カメラがないため、ピーク時刻が不明である。免震層は、電源喪失した19時20分頃に最大浸水深に達したと推定される。
- (4) 各測定位置の最高水位は、地下進入路入口が60cm、地下1階駐車場が133cm、免震層が232cmであった。

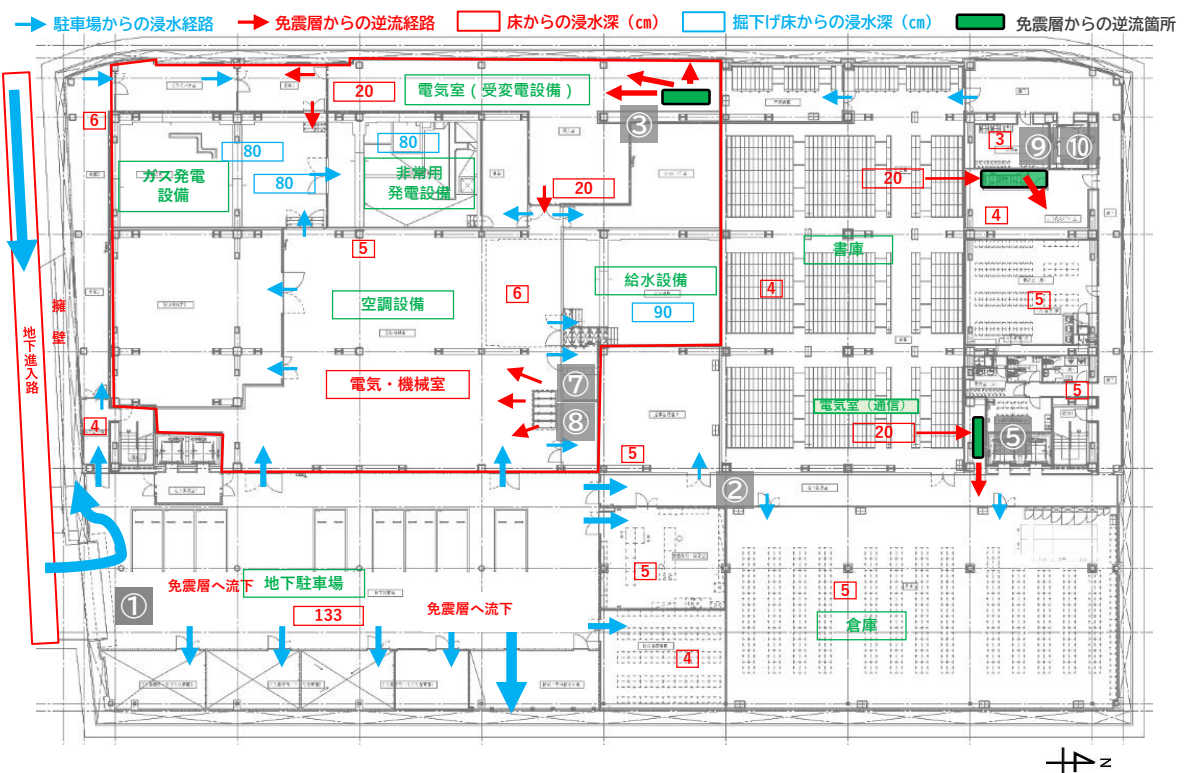
図1 地下1階における浸水経路図（地下1階平面図）

(1) 地下駐車場からの浸水（水平方向：図1 青矢印）

(2) 免震層からの逆流（垂直方向：図1 赤矢印）

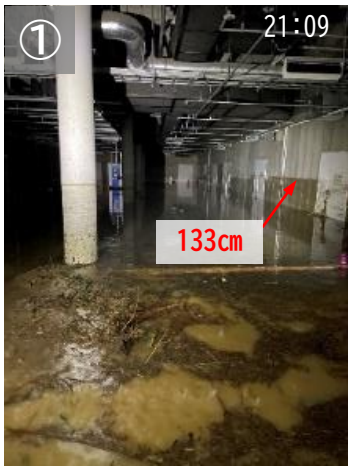
地下1階 駐車場

- ア 【写真①】 地下進入路から泥水が流入し、地下駐車場では床上で最大133cmの浸水であった。
- イ 【写真②】 地下駐車場に面する扉の隙間から、徐々に泥水が漏れ出し、機械室、廊下、書庫、倉庫などが3cmから6cm浸水した。

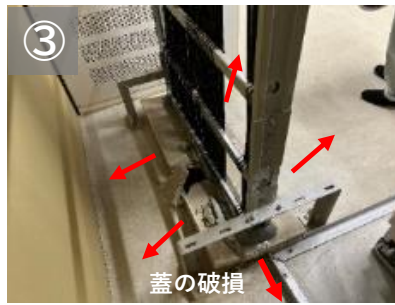
- ア 【写真③、④】 受変電設備がある電気室は床上20cmの浸水であった。その要因は以下のとおりである。
- ・ 免震層から電気幹線が束状になって電気室に引き込まれており、この隙間から泥水が逆流した。
 - ・ この逆流による水圧でケーブルの隙間の蓋が破損していた。
- イ 【写真⑤、⑥】 通信系の電気室も免震層から通信ケーブルが引き込まれており、その隙間から泥水が逆流し、床上20cmの浸水であった。
- ウ 【写真⑦、⑧】 メンテナンス用床ハッチの隙間から泥水が逆流した。
- エ 【写真⑨】 免震層に降りる階段から泥水が溢れ出し、その後、【写真⑩】のとおり地下階の床レベルから20cm浸水した。

電気室(受変電設備) ↑ 電気配線の床貫通孔から泥水が逆流

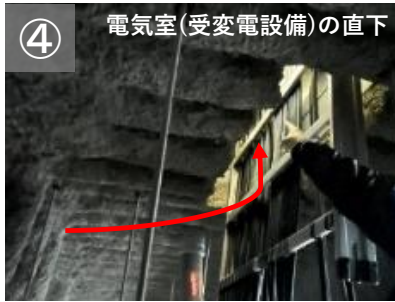
電気室(受変電設備)の直下

免震層から貫通孔を見上げた状況

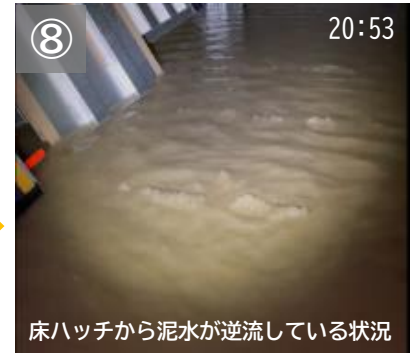
床ハッチから泥水が逆流している状況

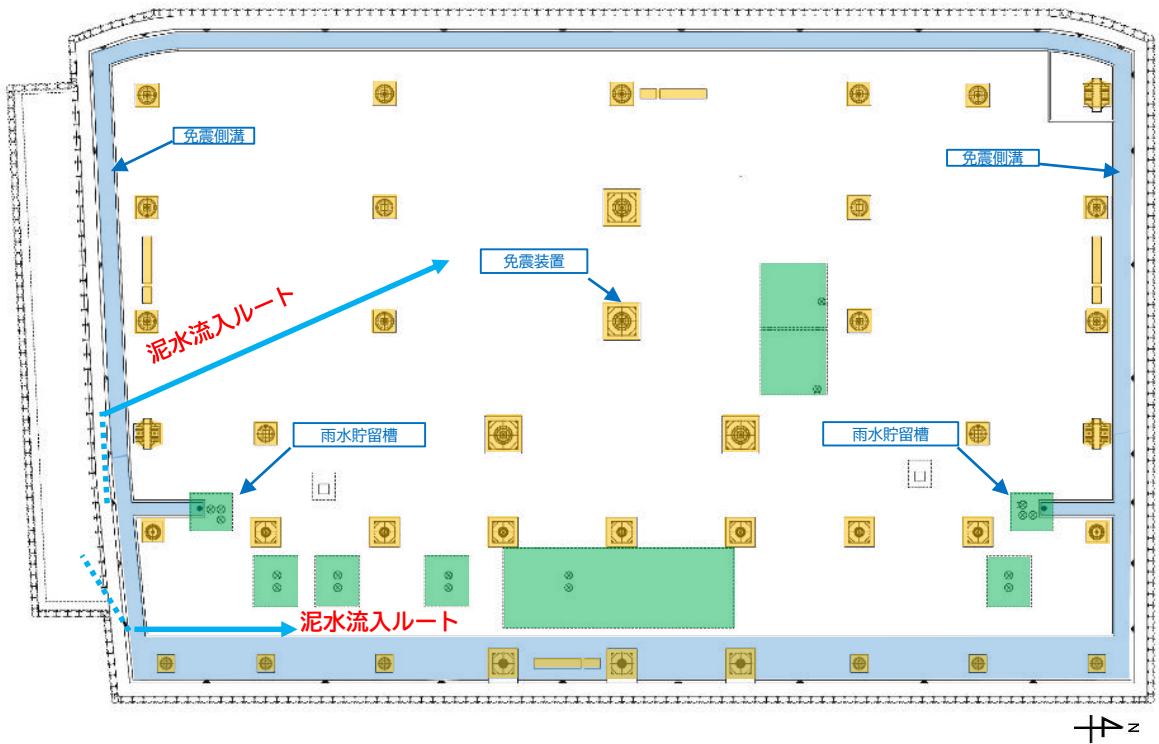
図1 地下免震層への流入経路図（免震層平面図）

- (1) 【写真①、②】 地下進入路から地下1階駐車場に流入した泥水は、地下1階駐車場と擁壁の隙間から免震層に流下した。
- (2) 【写真③、④】 最終的に免震層の床面からの浸水深が232cmに至り、免震層が水没した。

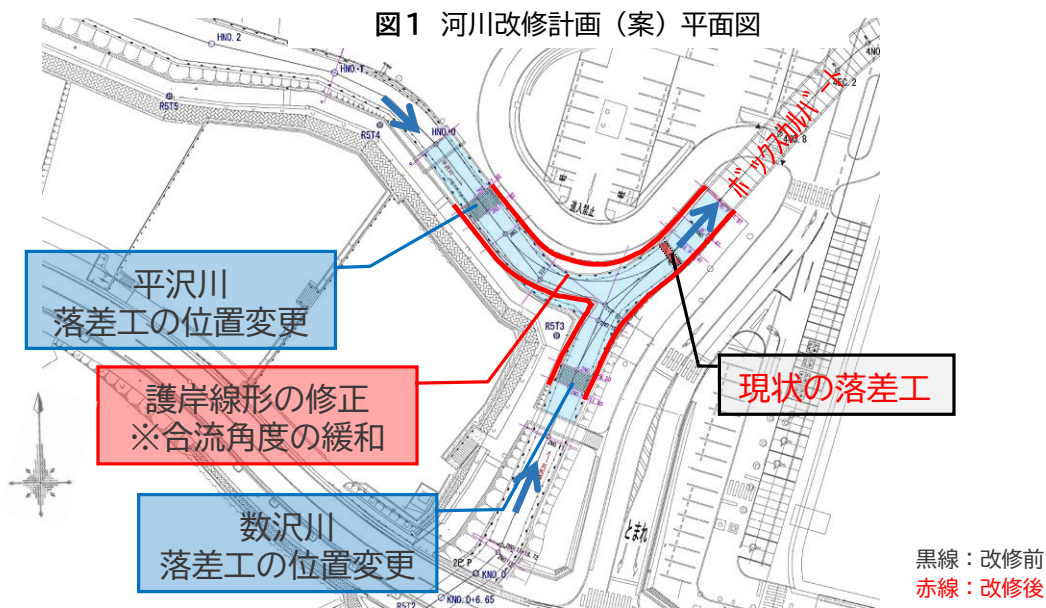
数沢川・平沢川の全景

- (1) 河川形状として、数沢川と平沢川がT字形で合流しているため、双方の水流がぶつかり、水位が上昇する。このことにより、降雨量によっては、合流部前後の護岸高さが不足する。
- (2) 令和5年9月8日の溢水は、計画規模を超える降雨が最大の要因であり、合流部から落差工（河川を横断する段差）の間で溢水していることから、ボックスカルバートに付け替えたことが原因ではない。

- (1) 溢水箇所である合流部の改修を行い、ボックスカルバートに円滑に流れ込むようにする。
- (2) 図1のとおり護岸線形をT字形からY字形に改修して、合流角度を緩和する。
- (3) 合流地点の落差工（段差）を数沢川、平沢川それぞれの上流側に移動する。

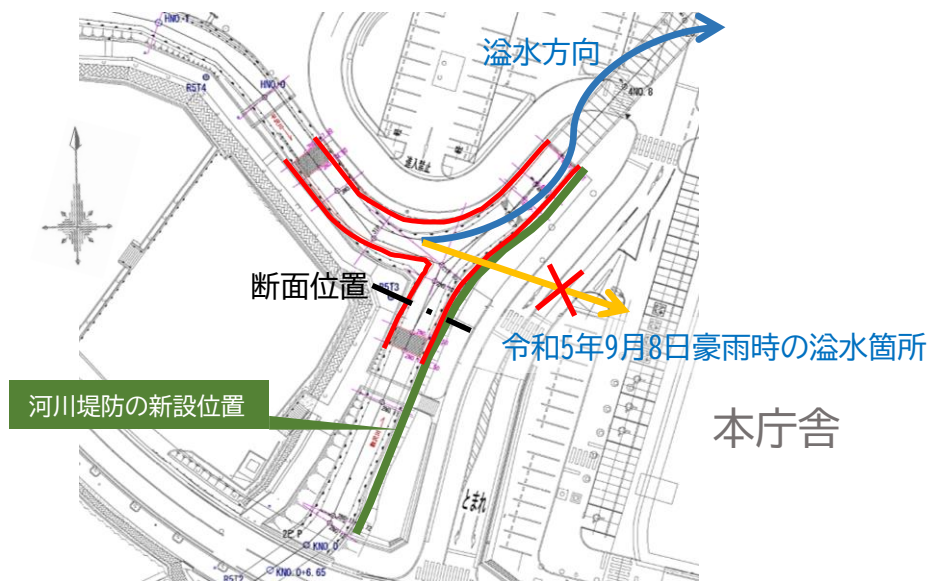
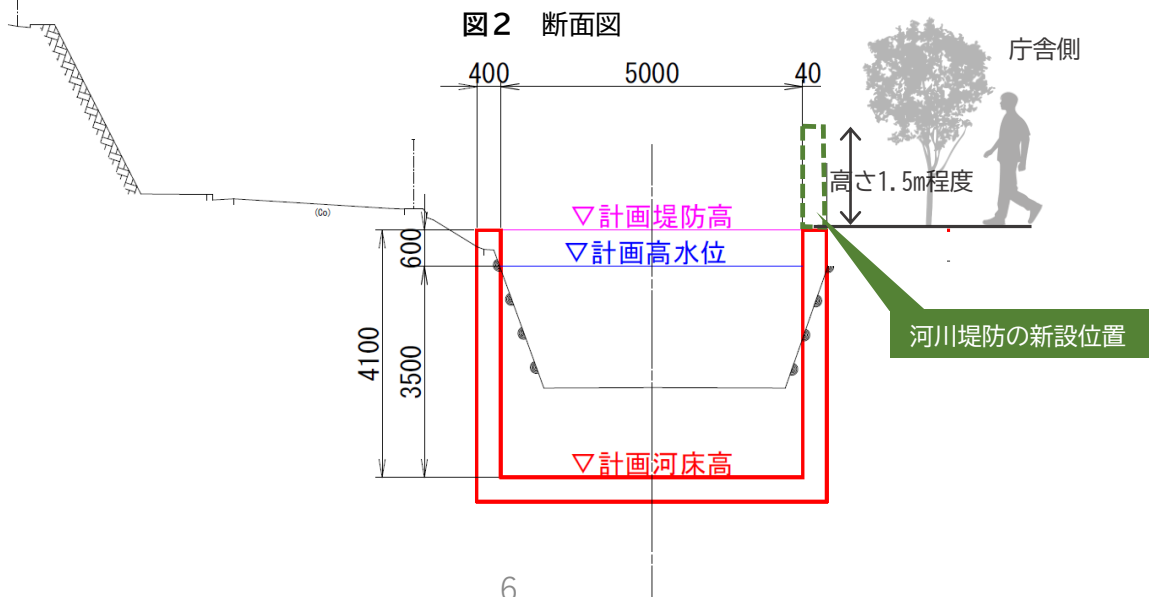
図1 数沢川堤防対策（案）の配置図

- (1) 令和5年9月8日の豪雨では、河川合流部から直接、庁舎に向かって溢水したため、庁舎西側の浸水深が高まるとともに、庁舎内へ浸水した量も約10,000m³（※26杯）に達している。※ 小学校のプール換算
- (2) 庁舎西側に向かってくる流れを回避し、溢水方向を図1の青色の矢印曲線に変えることにより、浸水深を下げる対策を検討する。

- (1) 図2のとおり庁舎西側に圧迫感が生じない高さ（1.5m程度）の河川堤防の設置について、その効果を氾濫シミュレーションで確認した。
- (2) 河川護岸の嵩上げ工法については、構造や経済性を精査した上で決定する。

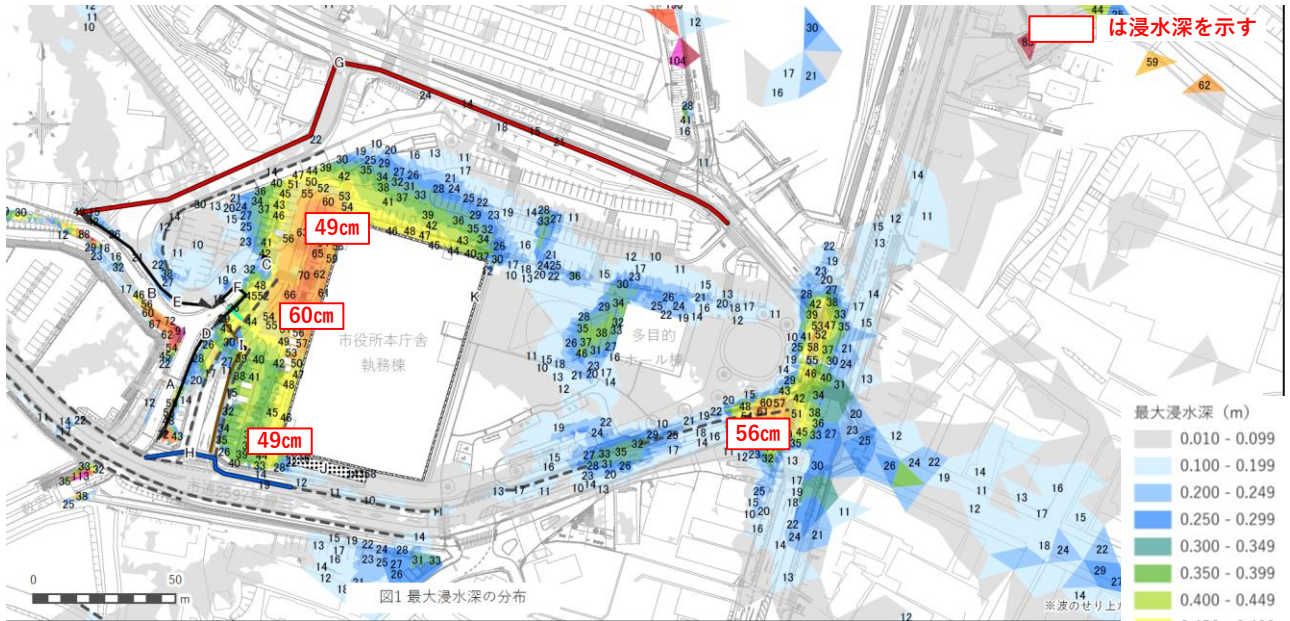
図1 河川改修前(97mm/hr)の氾濫シミュレーション結果 ※令和5年9月8日豪雨相当の再現

- (1) 図1の河川改修前(97mm/hr降雨)のシミュレーションは、令和5年9月8日の豪雨の実績浸水深を再現できている。
- (2) これを基に、図2の河川改修後に加えて河川堤防を設置するシミュレーションを行った結果、浸水深が低くなることを確認した。特に、国道6号より東側への浸水被害が低減され、河川改修等による効果が期待できる。

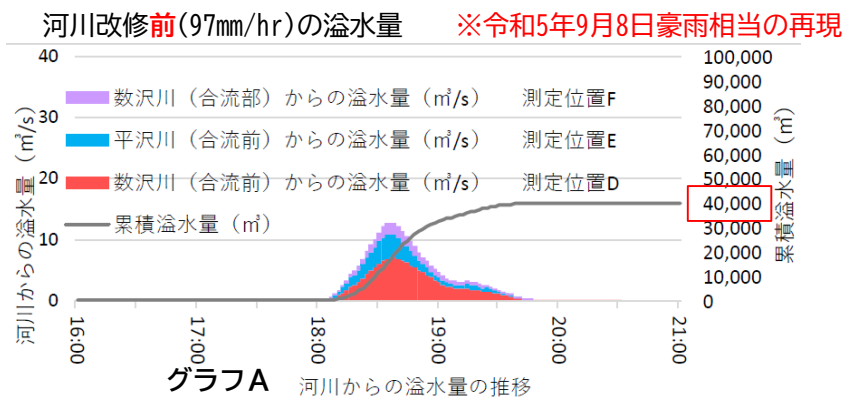
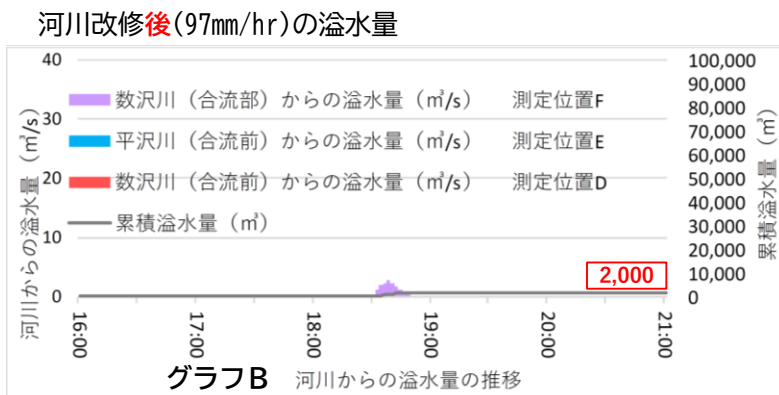
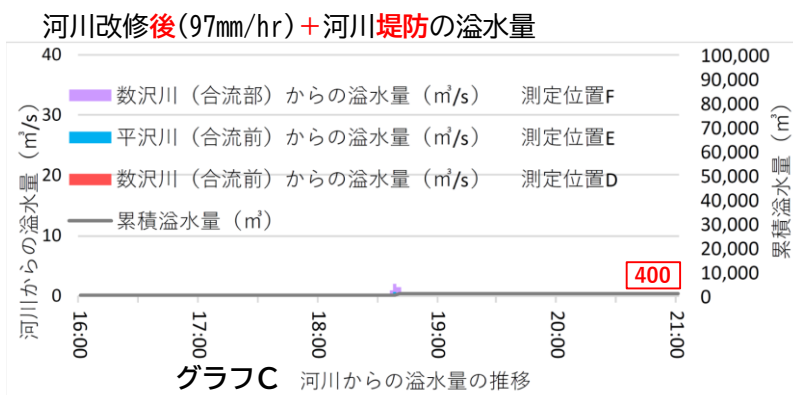
- (1) 97mm/hr降雨における河川改修前後の溢水量をグラフA、B、Cに示している。
- (2) 河川改修により、累積溢水量がグラフAの40,000m³（※107杯）からグラフBの2,000m³（※5杯）に、更に河川堤防を設置することにより、グラフCの400m³（※1杯）に激減しており、現在のところ、河川改修前から99%減る結果となっているが、最終結果は精査中である。
