## 第4章

### 拠点施設における整備方針

## 1 平和通り

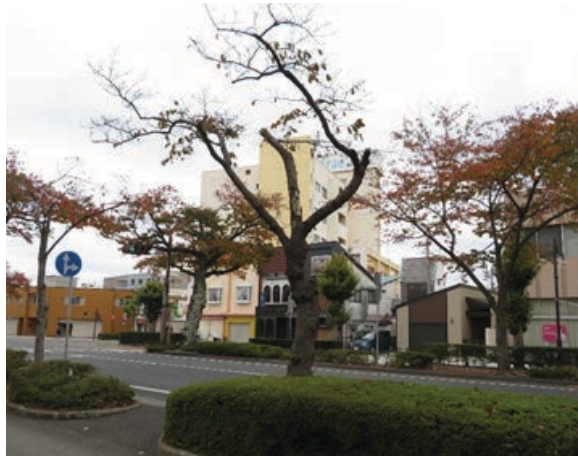
- (ア) 若年木を除いた調査対象96本のうち約半数の50本、全体の39%が「やや不健全」「不健全」であり、ほぼ全域に分布しています。
- (イ) 植樹後約40～70年が経過し、老木化が進行しています。

樹勢が衰え、健全度が低下した木

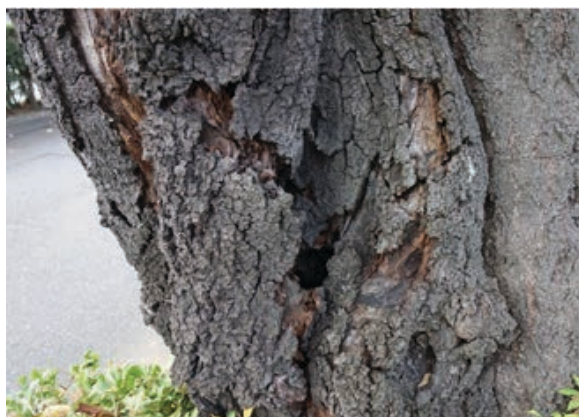
- (ア) 「不健全」「やや不健全」と診断された桜の多くに、幹・枝・根株で腐朽・空洞が発生し、倒木や落枝の危険が増大しています。
- (イ) 樹勢が良好でも、腐朽・空洞の発生した部分は健全木に比べ強度が低下し、強風などによる倒木・落枝の危険も増大しています。

腐朽の侵入を受けた木（倒木などの危険性が高い）

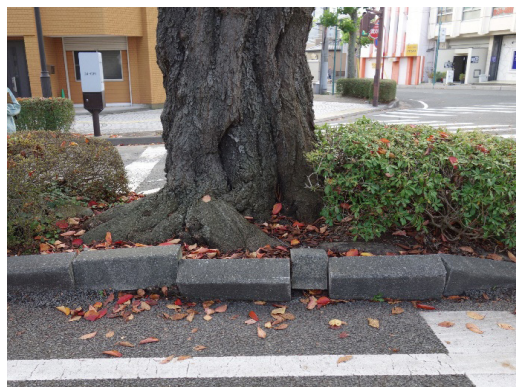
- ・ 根が植樹帯いっぱいになり道路施設との競合（植樹帯のブロックを押し出すことによる破損、根が周囲の舗装の下に潜り込み、舗装の不陸が生ずる等）が発生しています。

- ・ 縁石の破壊や歩道や車道の舗装の持上げが顕著になると補修が必要になりますが、根を切断すると、樹木を支える力が弱くなり、水分や養分の吸収が低下し衰退につながることや、切断面から腐朽するおそれがあります。

根による植樹帯ブロックの破損

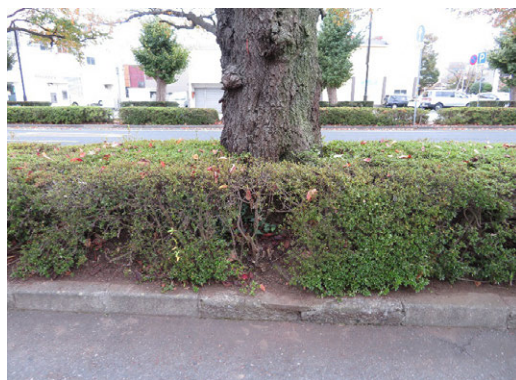
- ・ 樹木周りの草木の土が根系上に堆積し、根の呼吸が妨げられ、生育に悪影響を及ぼしています。

根の根元が低木に覆われている

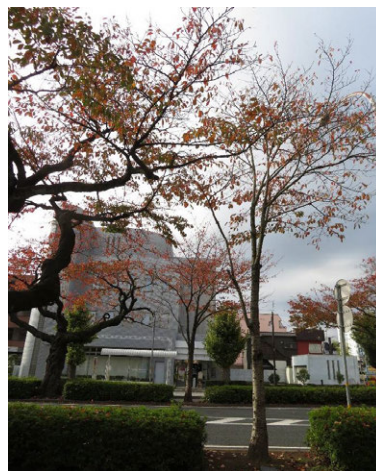
- ・ 大きくなった老齢木の枝張りにより、隣接する若い木の生長に悪影響を及ぼしています。

老齢木（左）により枝の伸長に影響が出ている若い木

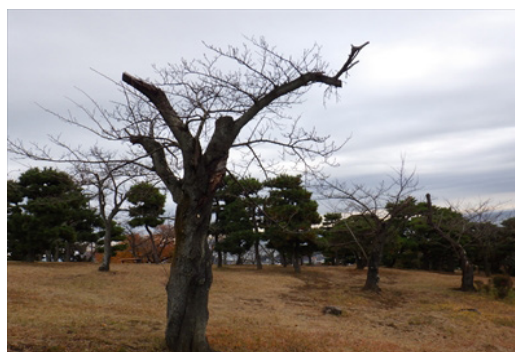
衰弱した桜

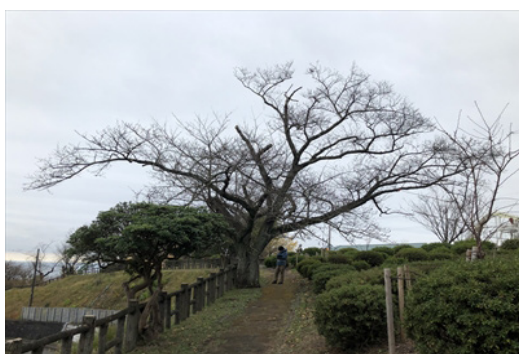
強風の影響がみられるソメイヨシノ

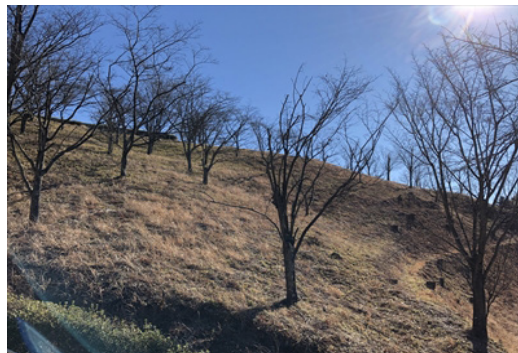
- (ア) 十王パノラマ公園は、多賀山地の山麓部の中山間地域に位置しており、標高約150mの頂上広場と十王ダムを望む西側斜面地、スギ林に囲まれた北～東側広場、遊具広場となっている南側斜面で構成されています。
- (イ) 頂上付近は平坦に造成された広場で、表土が欠けた土壌であり、水はけも良くないため、樹勢が悪い状態の桜が多くなっています。また、西側斜面は急斜面で西日が当たり非常に乾燥しやすい土壌と考えられます。
- 北側から東側広場及び遊具広場となっている南側斜面は既存樹林に囲まれています。
- (ウ) 水辺があり、霧が出るような場所の付近ではテングス病が発生しやすく、多くのソメイヨシノがり病しています。また、生長に伴って個体同士の過密化が進んでいるため、日照を求めて樹高が高くなり花つきが悪い状態となっています。

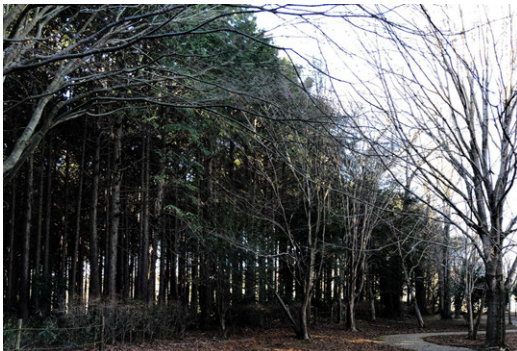
北東側

- (エ) 公園の周囲はスギ・ヒノキ等が植林されています。北東側では、生長の早いスギやヒノキの樹高が高くなって周囲の桜に対して日照を阻害し、桜の樹形や樹勢に影響が見受けられます。
