# 平和通り桜更新実施計画

令和 元（2019）年 5 月

日立市

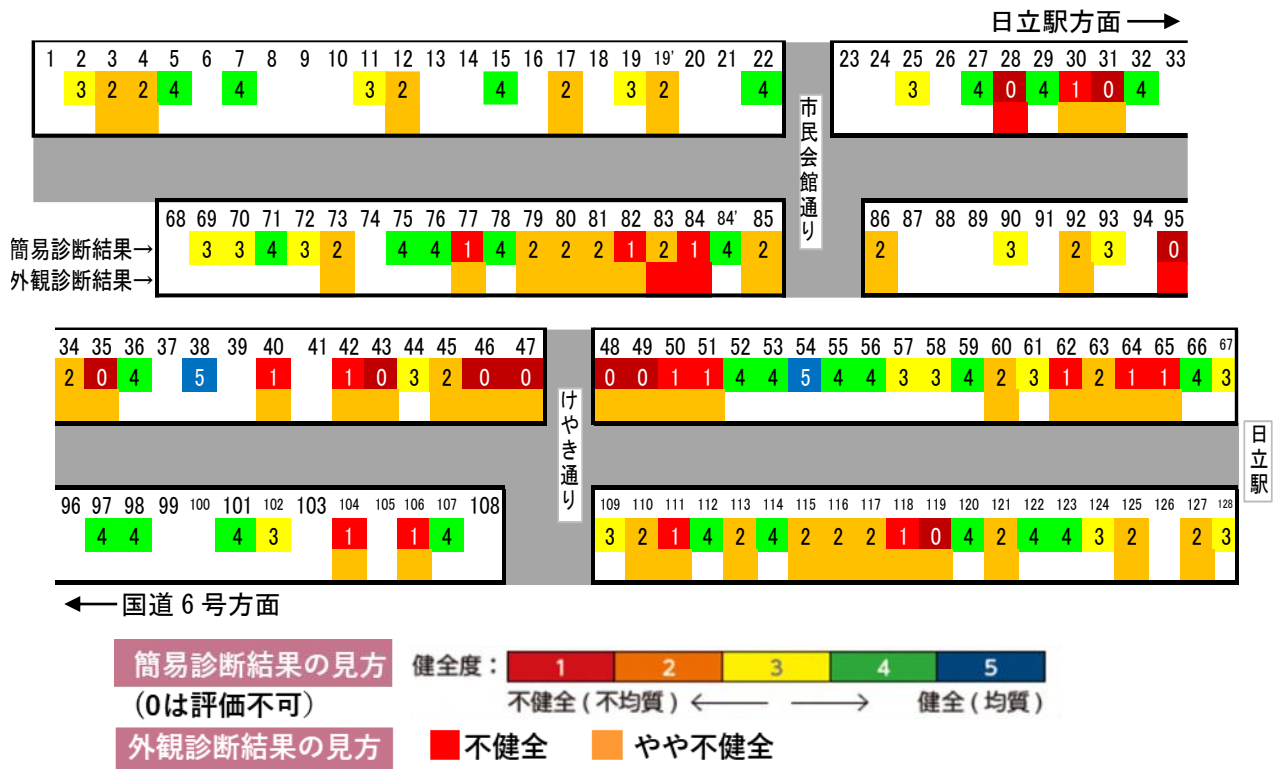
図4 簡易診断・外観診断の診断結果

- 若年木を除いた調査対象（96本）のうち、約半数（50本）が「やや不健全」または「不健全」と評価されました。
- 「やや不健全」「不健全」の桜が全体の38%存在しています。
- 「やや不健全」「不健全」の桜は路線のほぼ全域に分布しています。

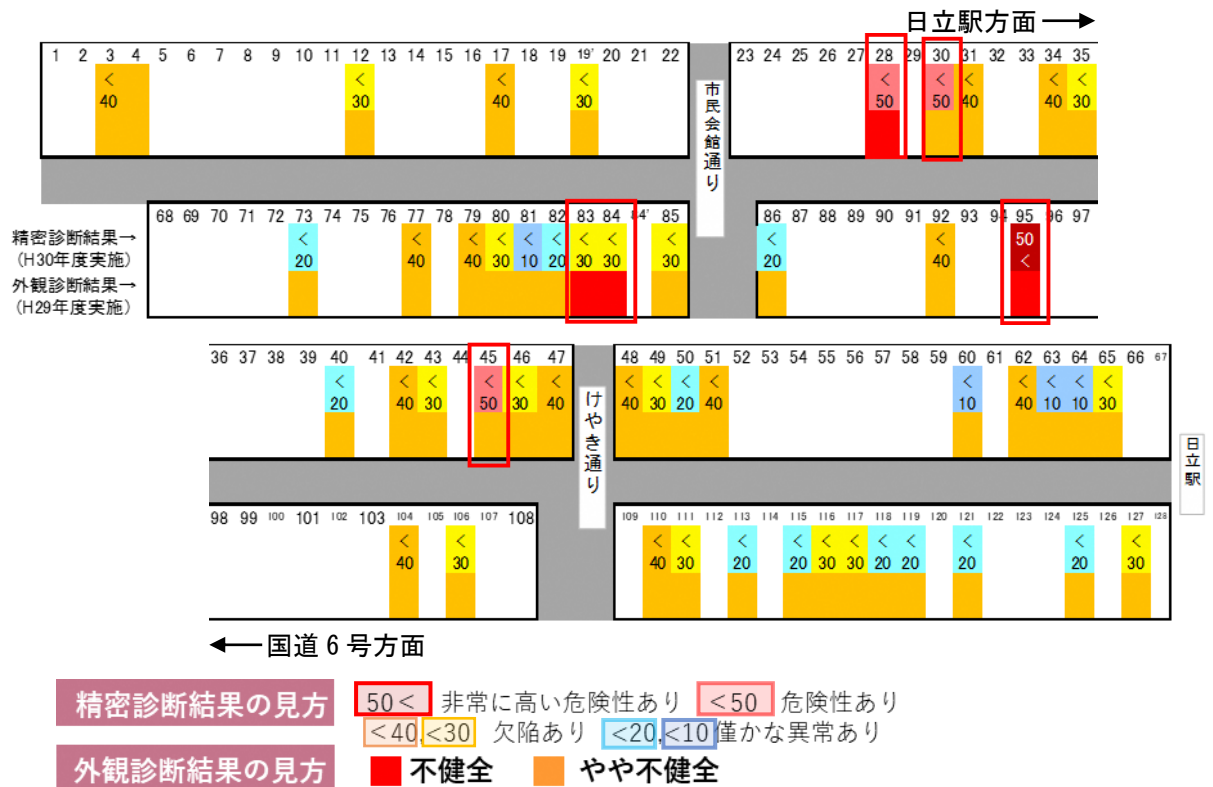
図 6 精密診断の診断結果（外観診断と併記）

- 診断を実施した 50 本のうち、腐朽率が 40% を超えている桜が 4 本あり、倒木等の危険性があります。
- 外観診断の「不健全」と評価された桜とあわせ、早急な対応が必要な桜が 6 本存在します。
- 腐朽率 40% 超の桜が市民会館通り～けやき通り間に集中しています。

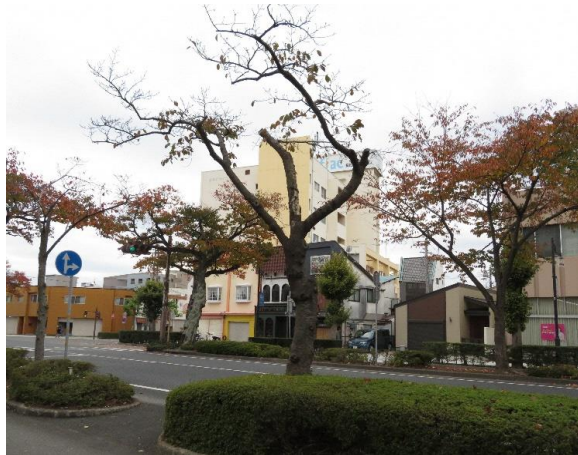
若年木を除いた調査対象のうち約半数、全体の39%(50本)が「やや不健全」「不健全」であり、ほぼ全域に分布しています。

植栽後40~60年経過し、老木化が進行しています。

樹勢が衰え健全度が低下した木

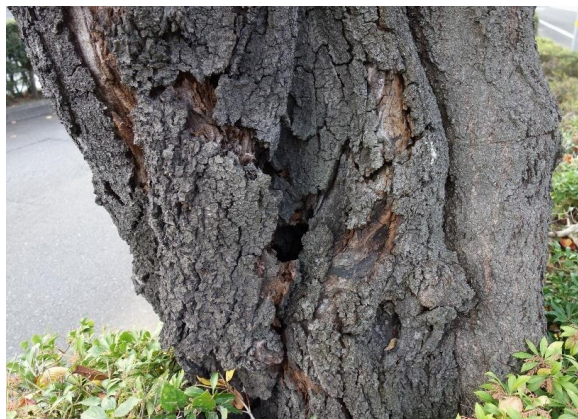
「不健全」「やや不健全」と診断された桜の多くに、幹・枝・根株で腐朽・空洞が発生し、倒木や落枝の危険が増大しています。

樹勢が良好でも、腐朽・空洞の発生した部分は健全材に比べ強度が低下し、強風などによる倒木・落枝の危険も増大しています。

腐朽の侵入を受けた木（倒木などの危険が高い）

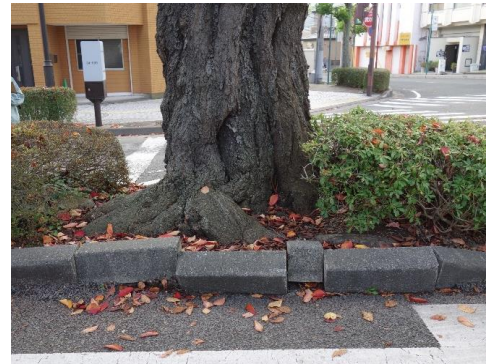
根が植樹帯いっぱいに広がり道路施設との競合（植樹帯のブロックを押し出しての破損、根が周囲の舗装の下に潜り込み、舗装の不陸が生ずる等）が発生しています。

根による植樹帯ブロックの破損

縁石の破壊や歩道や車道の舗装の

持上げが顕著になると補修が必要になりますが、根を切断すると、樹体の支持力が低下したり、水分・地中養分の吸収量が低下し衰退につながることや、切断面から腐朽することなどの影響が生じるおそれがあります。

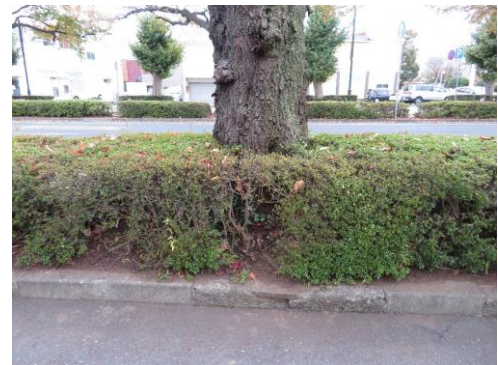
低木植栽のための土壌が根系上に堆積し、根の呼吸が妨げられ、生育へ悪影響を及ぼしています。

根の基が低木に覆われている状況

桜の根系の通気性・透水性の改善のため、根系上の低木は撤去し、表土の乾燥防止等のために地被類の植栽を検討します。

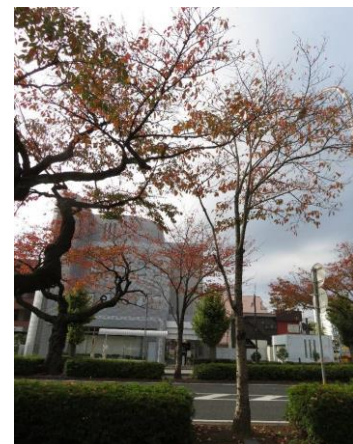
大径木化した老齢木の枝張りにより、隣接する若い木の成長に悪影響を及ぼしています。

老齢木（左）により枝の伸長に影響が出ている若い木

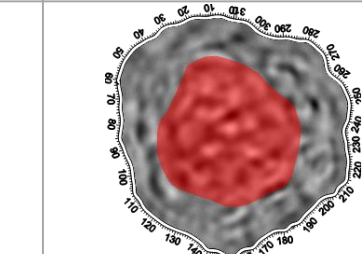
樹木No	30	45
腐朽率	43%	40%
測定部高さ(cm)	50	80
断面 ●部が腐朽と想定

状況	腐朽率40%超 危険性あり	腐朽率40%超 危険性あり

撤去後については、いずれも伐採・抜根後に土壌改良を実施し、ソメイヨシノの若年木を新植しました。

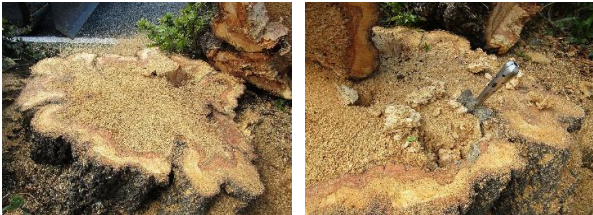
No.28	No.30

幹腐朽率が高いと診断された木はいずれも根株中央が腐朽で弱体化しており、その他の木にも根系の障害等が確認されました。
