台風 13 号に伴う線状降水帯による  
上下水道施設の被害状況等について

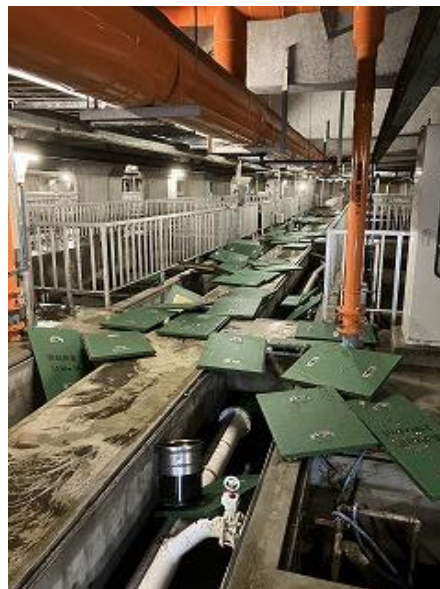
9月8日（金）午後5時40分頃、汚水流入量の異常な増加とともに、池の川処理場処理水の放流先である泉川から溢水し始め、周辺からの雨水流入と併せ、水処理施設の約1.5メートルまで浸水した。水処理施設の地下部分が水没し、ポンプ、モーター、配電盤、計器類などが被災した。

- ・ 雨水が引いた施設内の様子
