日立市本庁舎浸水対策に関する在り方検討 ワーキングの中間報告について

総務部総務課
都市建設部都市整備課

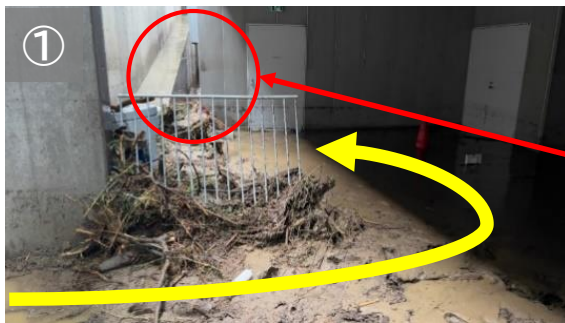
図1 地下免震層への流入経路図（免震層平面図）

- (1) 【写真①、②】 地下進入路から地下1階駐車場に流入した泥水は、地下1階駐車場と擁壁の隙間から免震層に流下した。
- (2) 【写真③、④】 最終的に免震層の床面からの浸水深が232cmに至り、免震層が水没した。
