# 平和通り桜更新実施計画

令和 元（2019）年 5 月

日立市

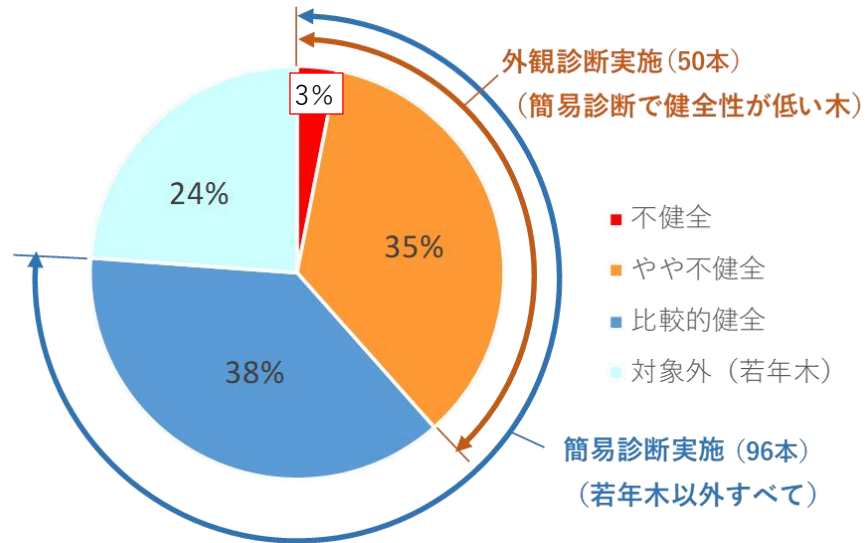
図3 健全度の評価結果の割合

- 若年木を除いた調査対象（96本）のうち、約半数（50本）が「やや不健全」または「不健全」と評価されました。
- 「やや不健全」「不健全」の桜が全体の38%存在しています。
- 「やや不健全」「不健全」の桜は路線のほぼ全域に分布しています。

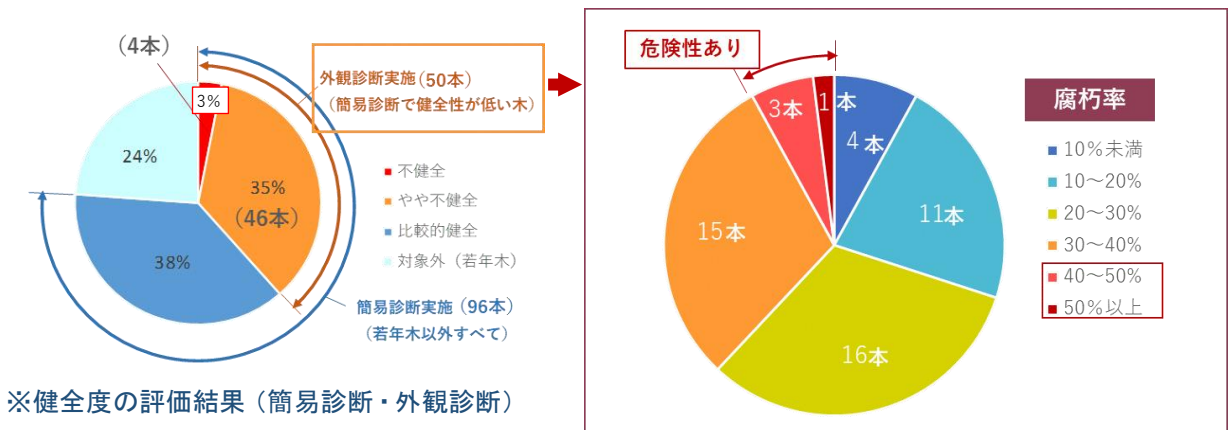
図 5 危険度の評価結果の割合

- 診断を実施した 50 本のうち、腐朽率が 40% を超えている桜が 4 本あり、倒木等の危険性があります。
- 外観診断の「不健全」と評価された桜とあわせ、早急な対応が必要な桜が 6 本存在します。
- 腐朽率 40% 超の桜が市民会館通り～けやき通り間に集中しています。

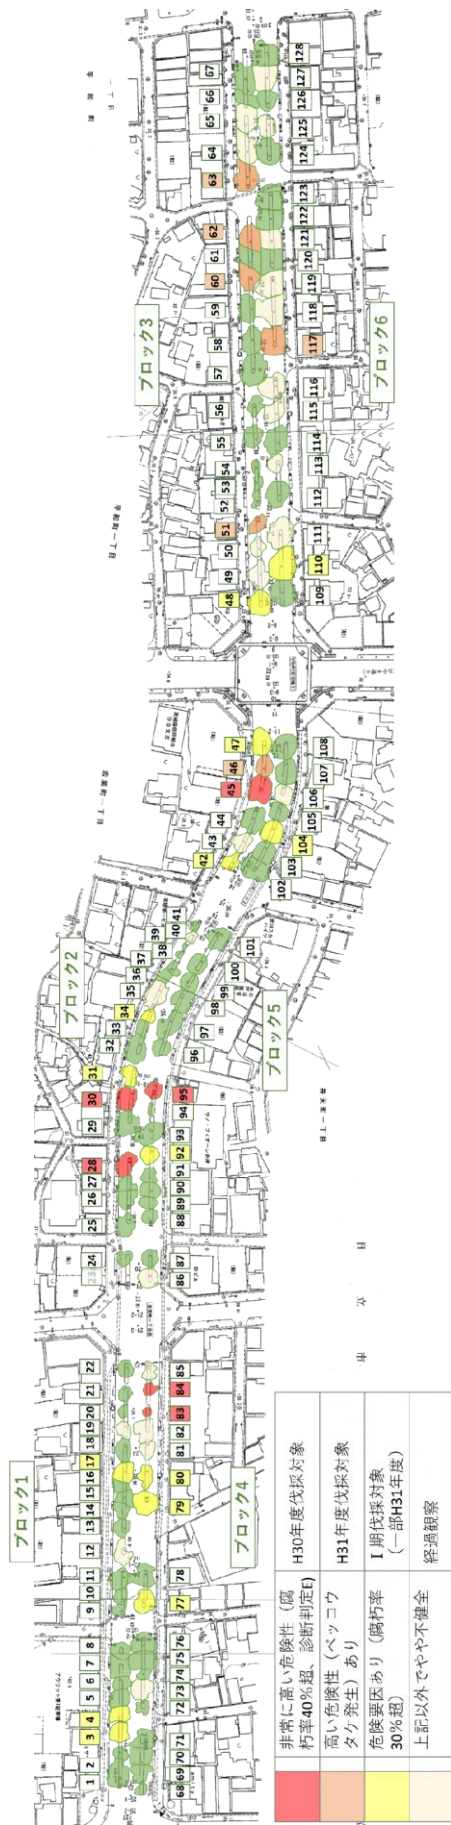
図 9 危険度の高い木・やや不健全な木の分布

抽出の結果、非常に高い危険性があると評価された桜が6本、高い危険性と評価された桜が20本、計26本が危険度の高い桜として抽出されました。

この他、24本がやや不健全と評価されました。

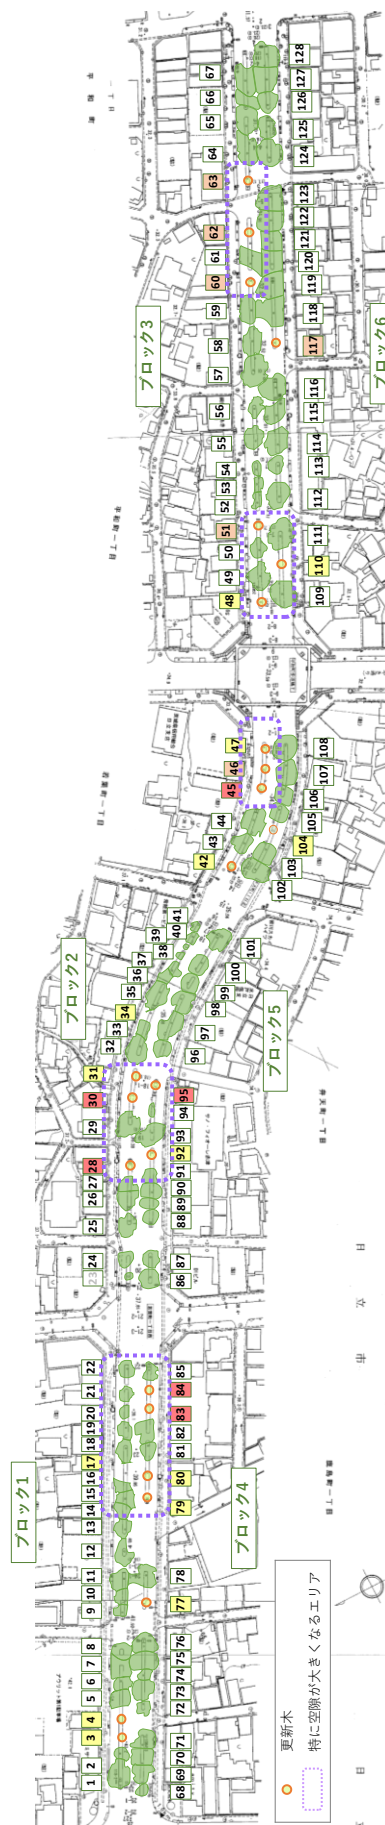
図 10 危険度の高い木をすべて更新した状況

前項で抽出した危険度が高い木の分布状況は図 9、危険度が高い木を更新した場合の景観的な影響が大きいと考えられる場所は図 10 に示すとおりです。
