新二ホンザル舎完成～サル山の裏事情

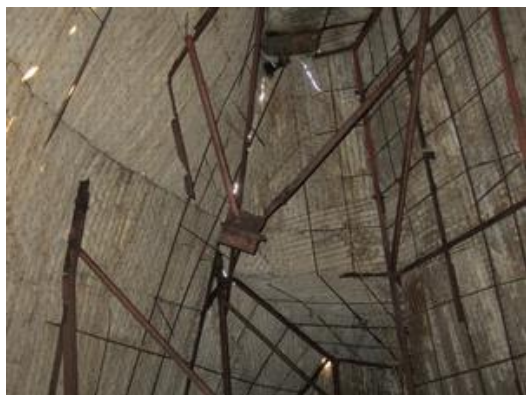
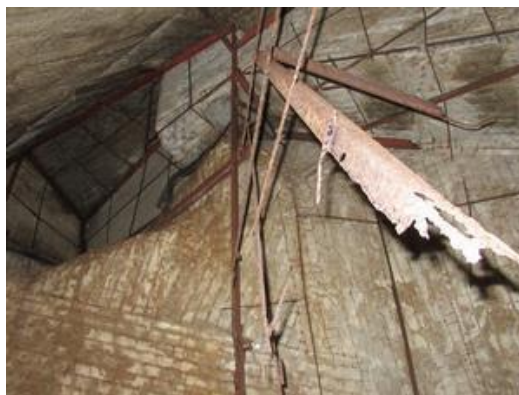
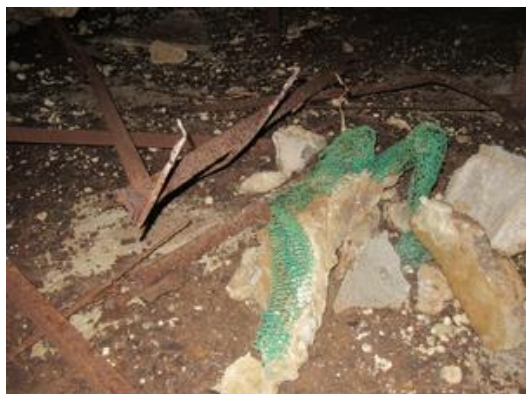
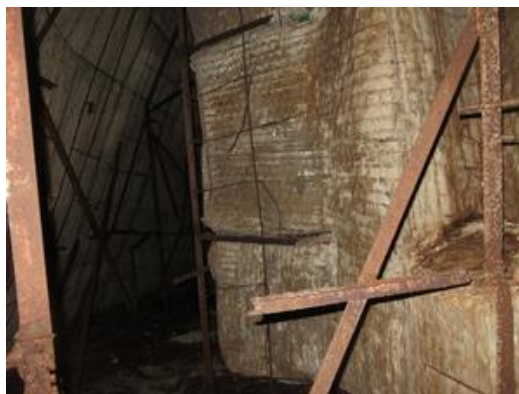
そんなサル山ですが、内部では着実に崩壊が進んでいたのです。サル山は鉄骨や鉄筋で型枠を組み、そこにコンクリートやモルタルを吹き付ける形で形成されました。その鉄筋や鉄骨は腐食が進み、支えが効かないほどに崩れ落ち、また外側のモルタルなどもボロボロと崩れる状況となっていました。その都度、部分的に補強したり修理していたのですが、もはや限界。大規模な修繕工事はサルがいる中で行うことはできません。そこで、違う場所での新設を決断するに至ったわけです。

《内部の崩落状況》

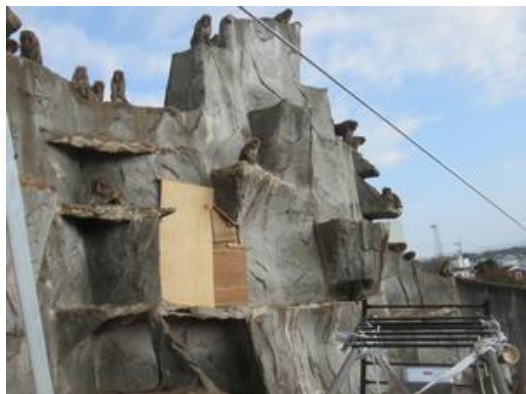
つい先日も壁の一部が大きく崩れ落ちました。新二ホンザル舎は12月10日オープン。これ以上の大きな崩壊も懸念される中、なんとかギリギリ間にあった感があります。50年にわたるサル山の歴史にはこんな事情があったという事を頭の片隅に止めて頂き、新しい二ホンザル舎をぜひ楽しんで頂きたいと思います。なお、問合せ者のメールにあった裏側とは内部のことではなく、単純に山の裏側の事かも知れませんので、そちらの写真もご覧下さい(裏には何もありません・・・笑)。

《壁崩落によるコンパネでの応急補修とサル山ホントの裏側(右)》
